AURALIZACIÓN EN LA IGLESIA DE UN MONASTERIO JERÓNIMO EN RUINAS

In this work an acoustic reconstruction of the church of the Hieronimite's monastery of Santa Maria de la Murta in Alzira (Valencia) has been carried out. It was abandoned in the nineteenth century and it is now in ruins. Some works from a monk of this monastery, who was Chapel Master of this monastery, has been performed.

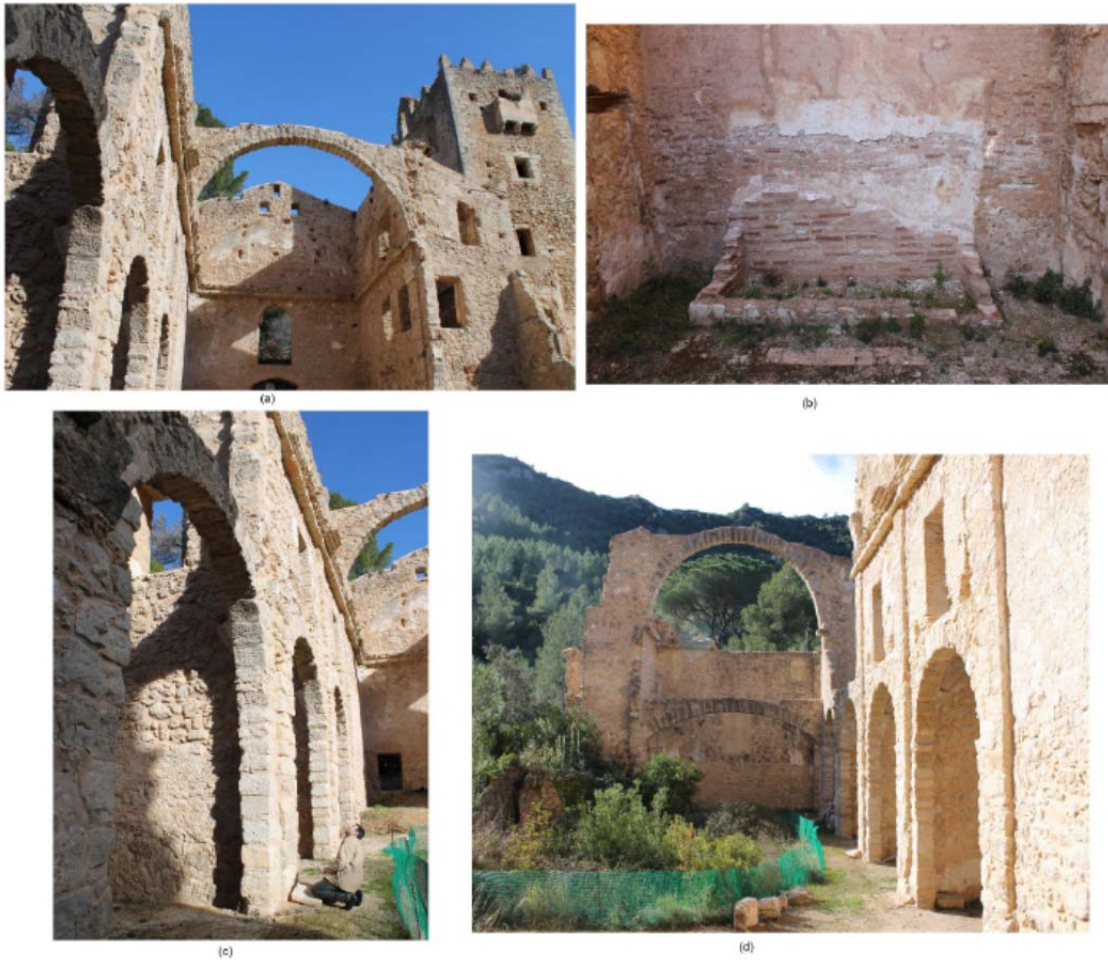
Figura 2. Fotografías del estado actual de la iglesia del monasterio: (a) Parte anterior de la iglesia con vista de arco y Torre de las Palomas. (b) Parte de una capilla lateral (se ve altar roto, algunas losetas en el suelo y partes de yeso sobre la pared). (c) Midiendo la altura de los arcos. (d) Vista de la parte posterior de la iglesia (vista similar a la de la Figura 1b)

Para la rehabilitación virtual de la nueva iglesia del monasterio se ha desarrollado un modelo geométrico. Para ello se realizó en enero de 2014 una campaña de medidas en las ruinas de la iglesia. La Figura 2 muestra algunas fotografías donde se puede ver el estado actual de conservación. Estas medidas se realizaron con un dispositivo de medición láser manual.
